# Archäologie Bern / Archéologie bernoise 2025

# Aarwangen, Schloss

## Ein Schloss erwacht aus dem Dornröschenschlaf

Armand Baeriswyl und Marco Amstutz

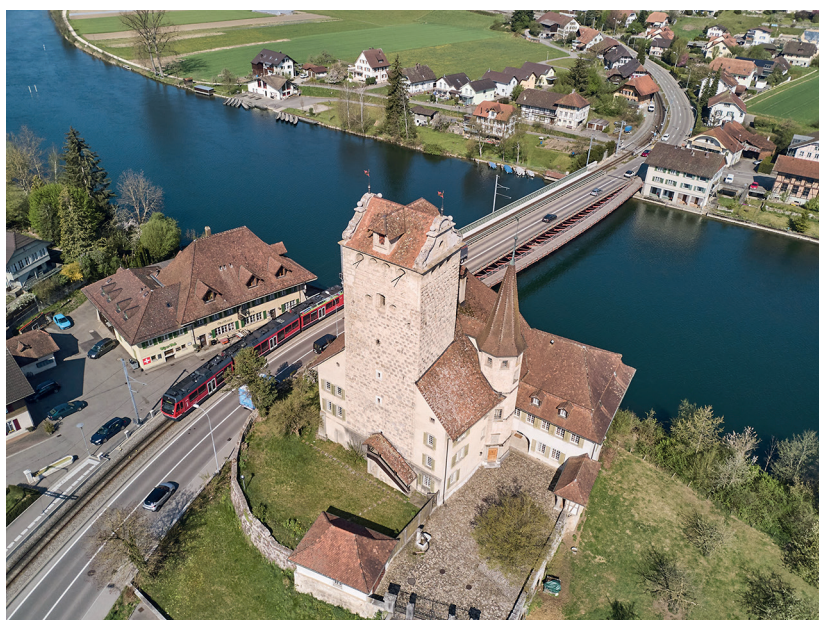
**1** Aarwangen, Schloss. Die Anlage kurz vor dem Umbau. Im Hintergrund die Aare sowie die Auto- und die Bahnbrücke. Blick nach Norden.

Aarwangen ist keine Burg auf einem Hügelsporn, thronend über einer Siedlung, sondern liegt einen Kilometer ausserhalb des Dorfes direkt am Aareufer, unmittelbar neben dem Flussübergang (Abb. 1). Das Dorf wird 1255 erstmals erwähnt,

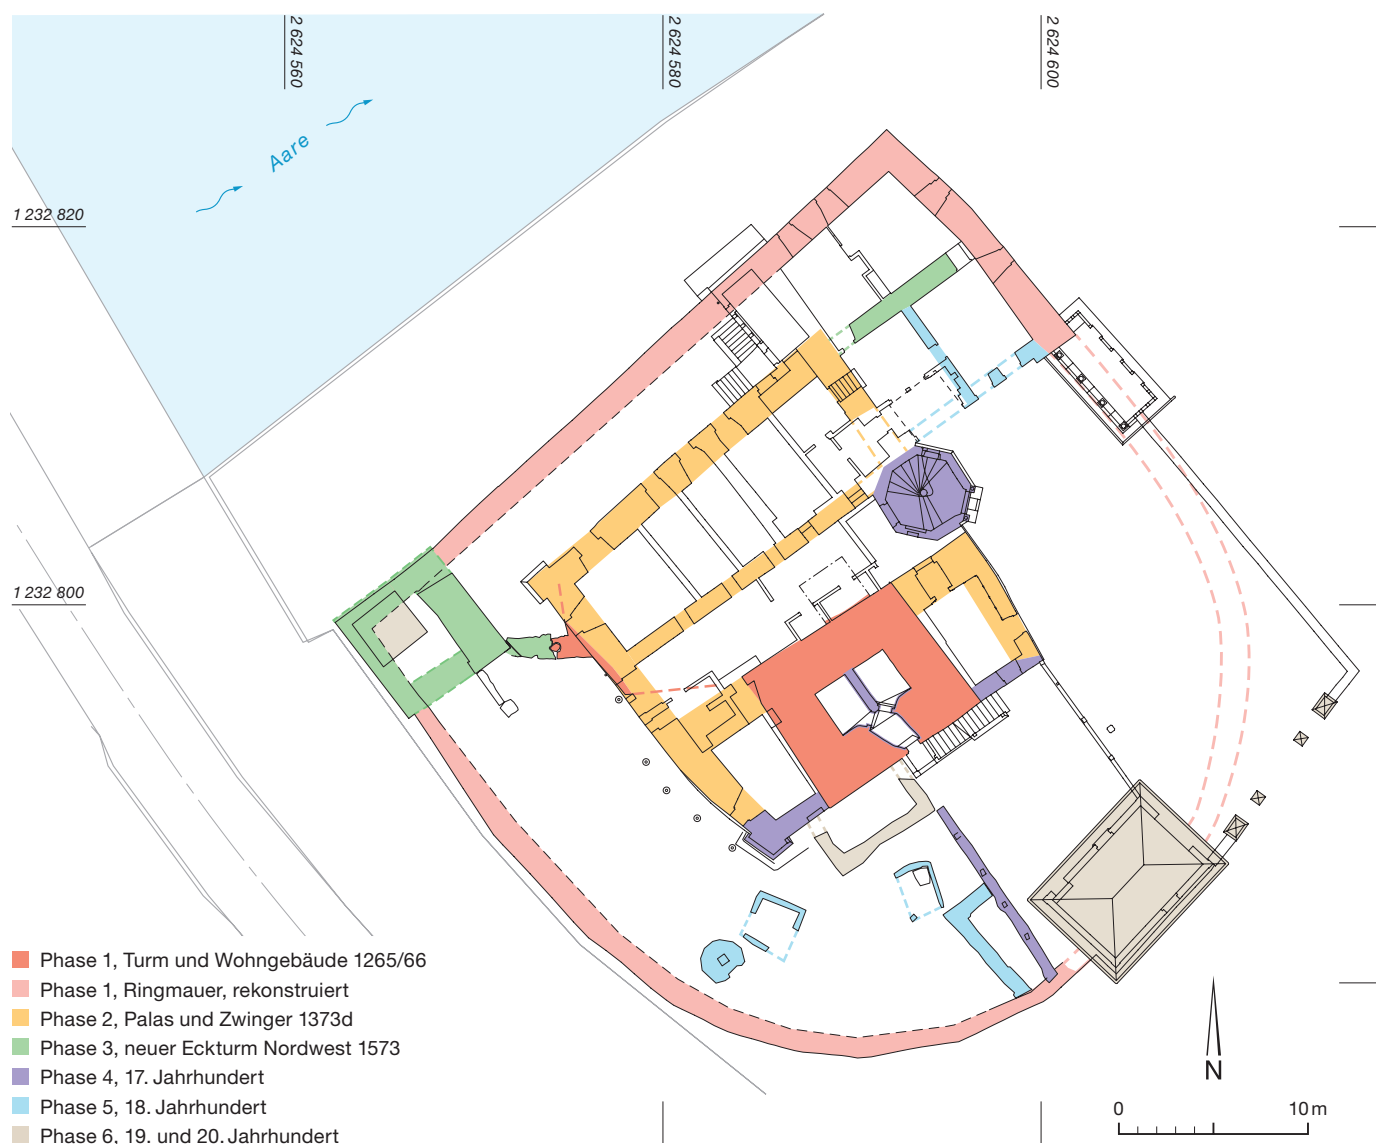
**3** Aarwangen, Schloss. Grundriss auf dem Erdgeschossniveau mit den verschiedenen Bauphasen. M. 1:400.

dabei um den Rest eines nordwestseitig des Turms liegenden Gebäudes handeln, vielleicht des älteren Palas (Abb. 3 und 4).

1573 wurde in der Nordwestecke der Burg, direkt über dem südseitigen Brückenkopf des Aareübergangs, ein bestehender Turm von Grund auf erneuert (Phase 3, grün) (Abb. 3 und 7). Da der im Verband mit dem genannten möglichen Gebäude von Phase 1 (rot) stehende Mauerrest auf diesen Turm zuläuft und von einem Mauerfragment, das wiederum mit dem Turm der Phase 3 (grün) im Verband steht,

Die heutige Binnenwand des Palas, die in jedem Geschoss den südseitigen Korridor von einem grösseren Raum abtrennt, ist relativ chronologisch jünger, gehört aber höchstwahrscheinlich auch zu Phase 2 (orange) (Abb. 3). Wegen der grossen Gebäudebreite ist eine Längsunterteilung des Grundrisses zu erwarten. Der Nordteil des Palas ist heute bis auf die Flucht der genannten Binnenwand unterkellert. Wahrscheinlich gehört auch der heute mit einem Tonnengewölbe schliessende Keller zur Phase 2, er ist aber bisher nicht bauarchäologisch untersucht worden (Abb. 2).

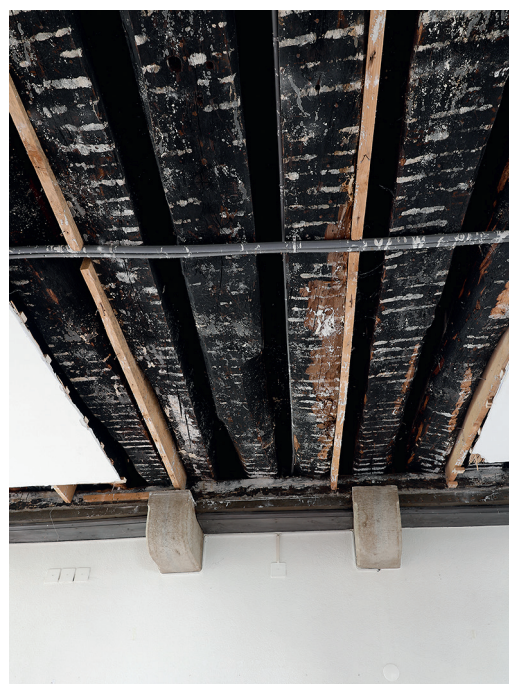
**5** Aarwangen, Schloss. Enggestellte Bodenbalkenlage (Herbst/Winter 1372/73d) des mutmasslichen Obergadens. Blick nach Süden.

Nordseitig an den Hauptturm schliesst der Palas an. Die weitgehend erhaltenen Mauern und Geschossbalkenlagen definieren ein mächtiges, dreigeschossiges Steinhaus, auf dem höchstwahrscheinlich ein vorkragendes viertes Geschoss aus Holz sass (Abb. 2). Für diese Annahme spricht erstens, dass die Bodenbalkenlage des dritten Obergeschosses (Abb. 5) viel enger gelegt ist als diejenige der unteren beiden Ge-

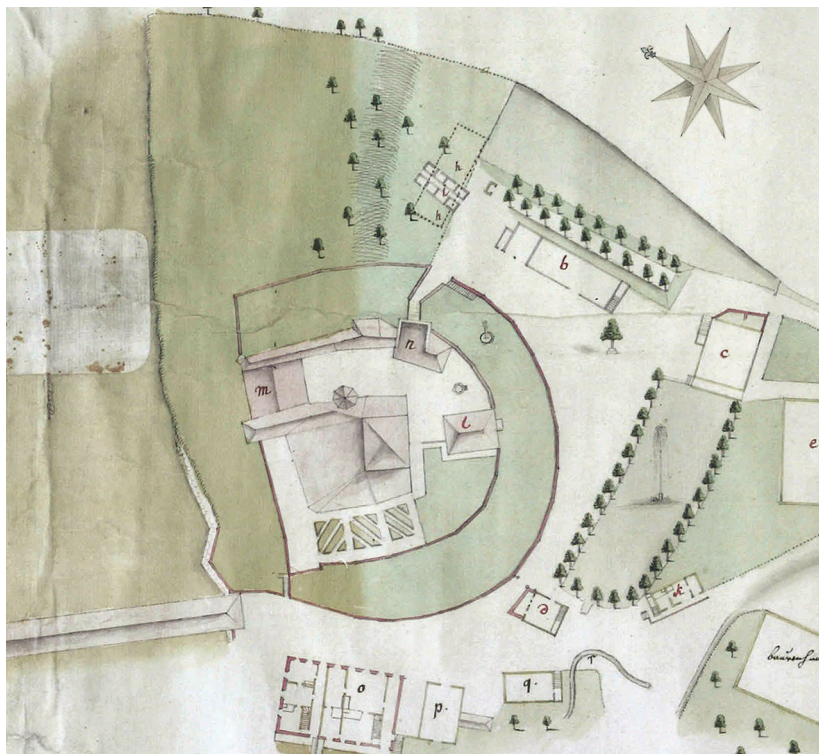
**6** Aarwangen Schloss. Plan von 1755 (Ausschnitt). Osten ist oben und die Aare ist links. Staatsarchiv Bern, AA IV Aarwangen 1.
